REPORT DI VALUTAZIONE DELL'IMMOBILE LOGISTICO

*Comune di XXX (YY)
Via XXX*

Rilevazione effettuata in data AA/01/2019

Relazione tecnica redatta in data AA/01/2019

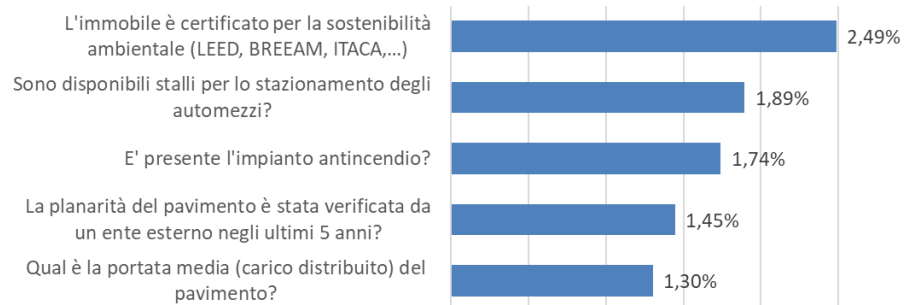
Gap analysis: principali aree di miglioramento con relativa penalizzazione %

Le principali aree in cui è possibile apportare miglioramenti, ordinate in funzione del loro impatto sulla valutazione complessiva (vale a dire la differenza % tra il punteggio ottenuto nelle risposte rispetto all'opzione migliore) sono riportate nella figura sottostante.

Un miglioramento in queste 5 aree consentirebbe all'immobile di migliorare la qualità complessiva da 73% a 82%, ottenendo così il punteggio massimo pari a 5 stelle.

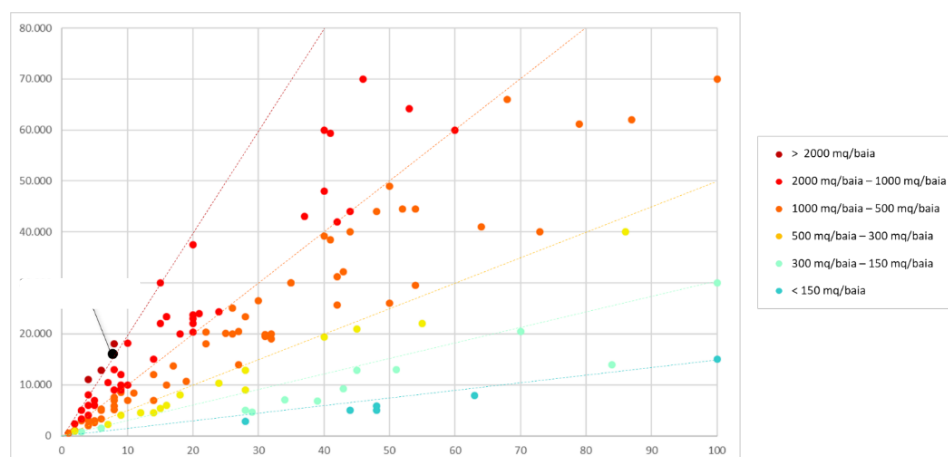
Rapporto tra superficie coperta e il numero di baie di carico

Per quanto riguarda il numero di baie di carico (8 baie per 20.000 m²) esse risultano sottodimensionate anche per esigenze di logistica di stoccaggio. La presenza di più portoni a raso carrabili su tutto il perimetro dell'immobile compensano in parte la carenza di punti di accesso all'immobile.
